## **עירוב אגרגטים ממקורות שונים בתערובות אספלט וההשפעה על מקדם החיכוך בכבישים**

**יישום תערובות הניסיון וביצוע קטעי הניסוי**

אוגוסט 2008

**הוכן ע"י : חברת גיאופום בע"מ**

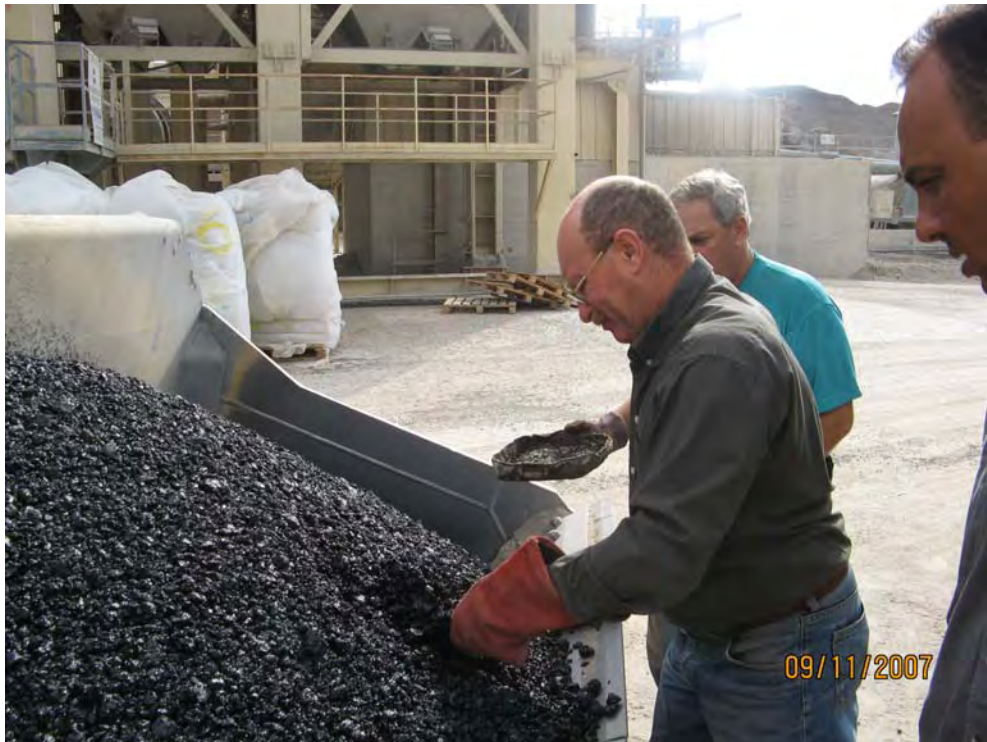
**צילום 4:** ייצור תערובות ניסיון במפעל

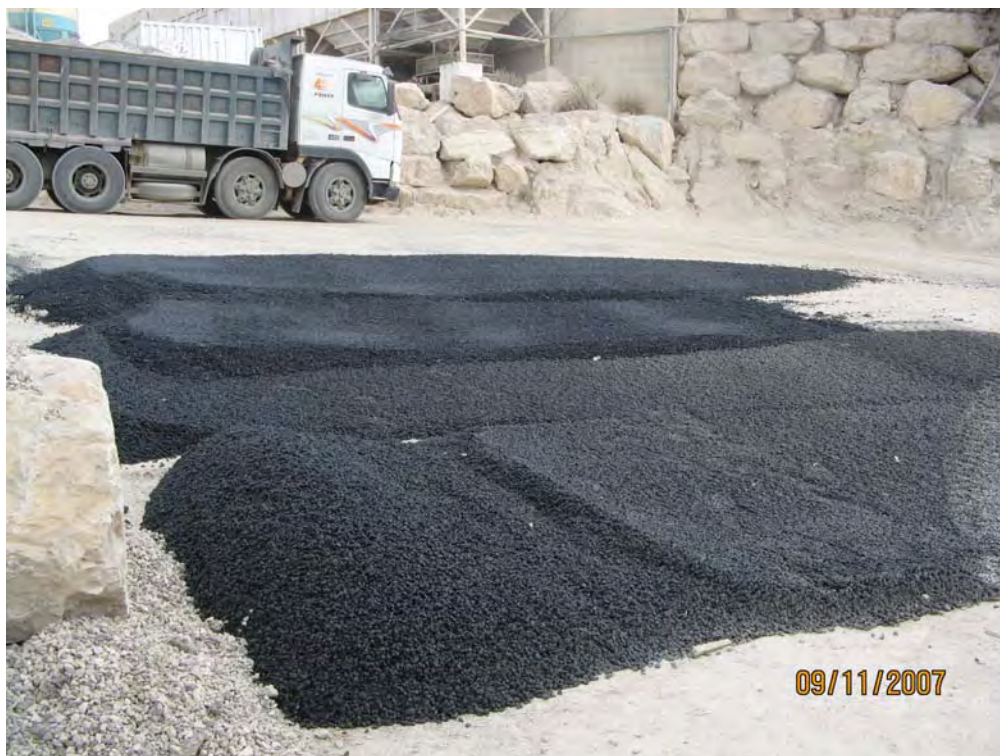
**צילום מס 5:** תערובות ניסיון במפעל האספלט – הוכחת יכולת

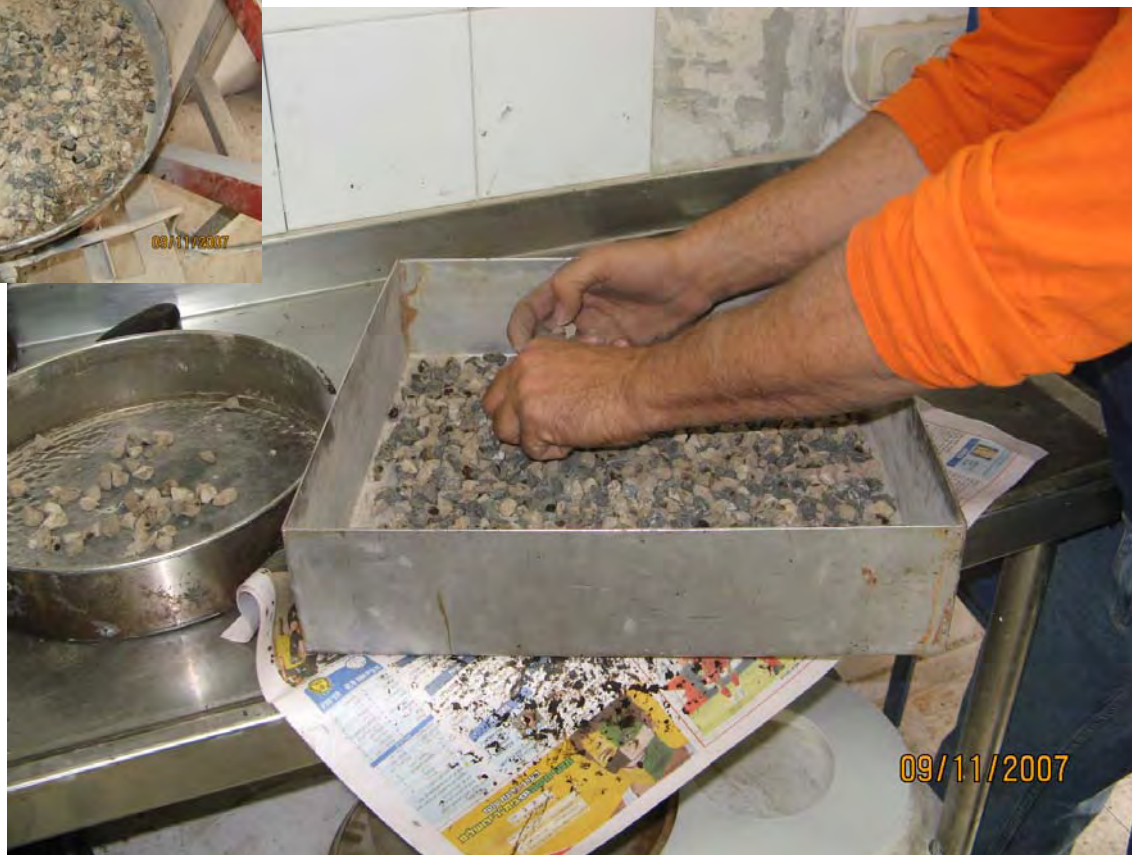
**צילום מס 6:** הפרדת אגרגטים לפי סוג, לאחר מיצוי מתערובת אספלט

כחלק בלתי נפרד מהוכחת היכולת בייצור נבדק ערבוב האגרגטים בתערובות. הבדיקה נערכה (משקלית) באופן פשוט ע"י ליקוט והפרדת האגרגטים הבזלתיים מהדלומיטיים מהמקטע המשתייר על נפה #4 של תערובות האספלט לאחר המיצוי (ראה תמונה 6). כמות הבזלת השוותה למתוכנן (כ 60%). סטייה בשיעור של כ 5% אושרה כתקינה. הבדיקה לקביעת שיעור הבזלת בערבוב כנ"ל, נמצאה אמינה וקלה מאוד ליישום ע"י מספר טכנאים אשר השתתפו בשלב הוכחת היכולת ולאחר מכן בליווי השוטף של הייצור. בדיקה זו יושמה באופן שוטף לכל תערובות הניסיון המעורבות במהלך הייצור.
