**עירוב אגרגטים ממקורות שונים**

**בתערובות אספלט**

**וההשפעה על מקדם החיכוך בכבישים**

**הרחבת קטעי הניסוי והמעקב אחר קטעי הניסוי,**

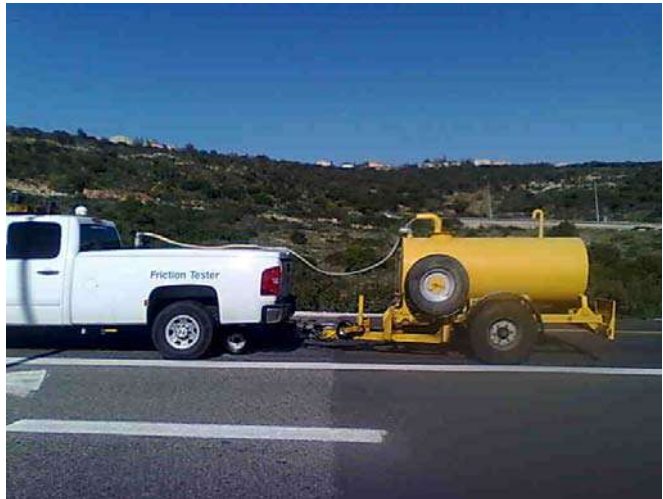
גרף ה.1: מערכת מכון התקנים DT

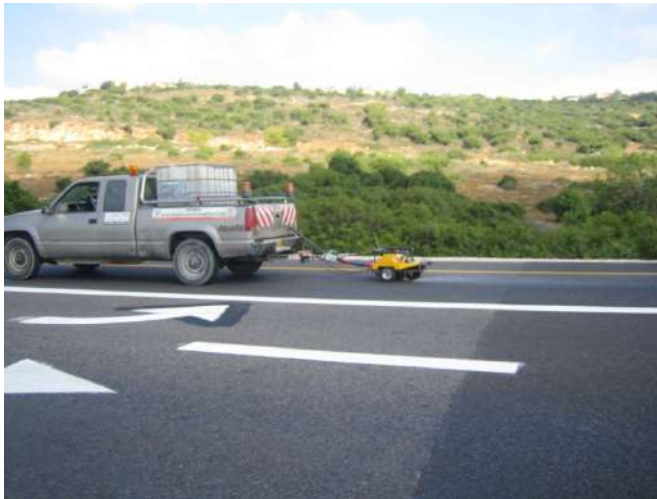
גרף ה.2: מערכת מבדק הצפון MK2

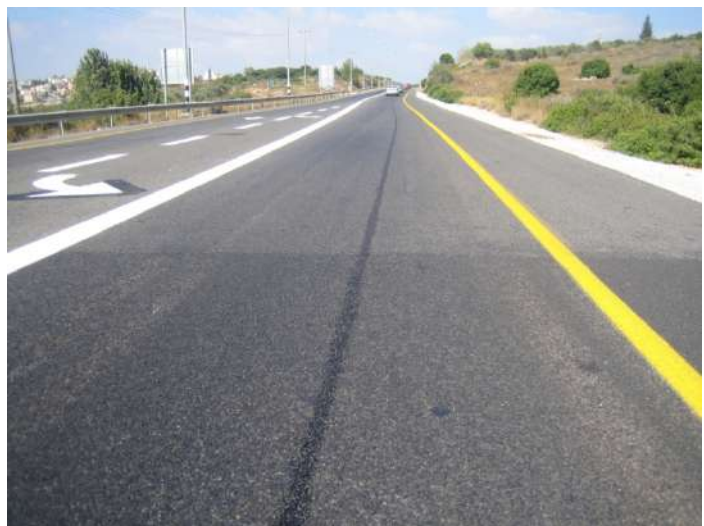
גרף ה.3: נתיב המדידה של מערכת DT

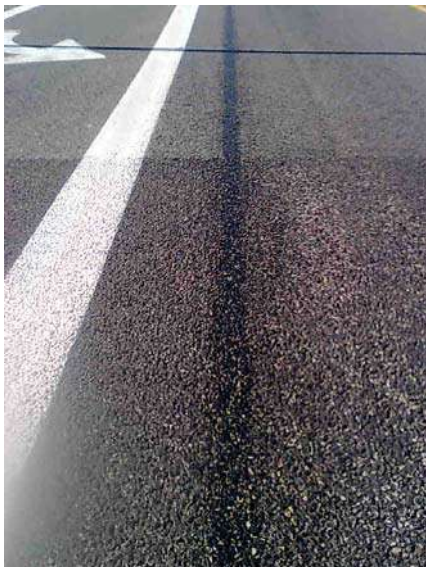
גרף ה.4: נתיב המדידה של מערכת MK2
