# סקר נזקים באספלט Paver

## Pavement Condition Index - PCI

Standard Practice for  
Roads and Parking Lots Pavement Condition Index  
Surveys<sup>1</sup>

# עקרונות PCI

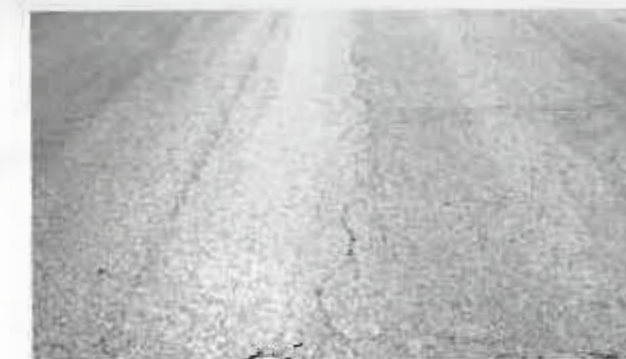
Figure 1a. Low-Severity Alligator Cracking.

סדקי אליגטור הינם נזקים האופייניים לאזורים המוטרחים ע"י תנועה רבה של משאיות ואוטובוסים. סדקי התעייפות נחשבים לנזק מבנה עיקרי. נזק זה מלווה לעיתים קרובות בנזק חריצה.

| הערות | קריטריונים להערכה | | | אופן המדידה | סוג הנזק | מספר הנזק |
|---|---|---|---|---|---|---|
| כל רמה בנפרד | חתיכות מוגדרות חלקם נע תחת התנועה | עבירה קלה בקצוות | סדקים נימיים | מ"ר | התעייפות | 1 |

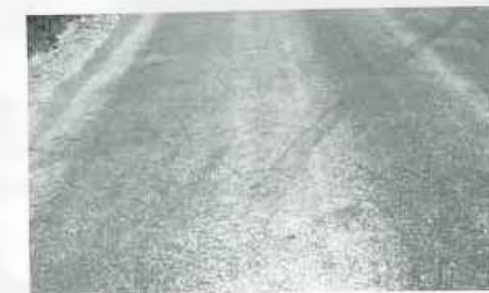
Figure 2a. Low-Severity Bleeding.

הזעה נוצרת באזורים בהם יושמה תערובת אספלט עם תכולת ביטומן גבוהה. לעיתים נוצרת כתוצאה מחשיפה לחומר ממים. הזעה נחשבת לנזק תפקודי עלול להפריע לתנועה (אזור חלק) ולסכן רוכבי דו גלגלי

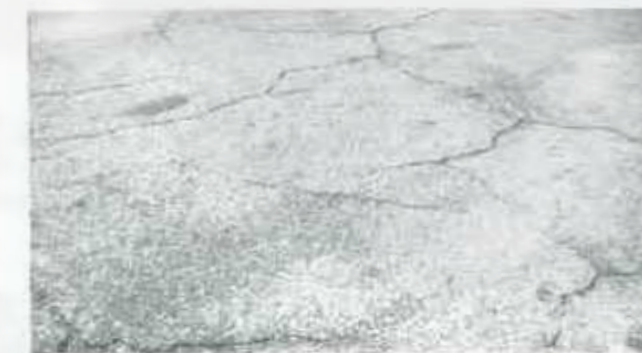
Figure 3a. Low-Severity Block Cracking.

סדקי בלוק מחלקים את המיסעה לצורות גיאומטריות רבועיות בהן קוי הסידוק מאונכים אחד לשני.  
 סדקי הבלוק נחשבים כנזק התיישנות, נזק אקלימי אשר נוצר לאחר שהאספלט התקשח לאורך השנים

| הערות | קריטריונים להערכה | | | אופן המדידה | סוג הנזק | מספר הנזק |
|---|---|---|---|---|---|---|
| גודל הבלוקים<br>3x3 - 0.3x0.3<br>כל רמה בנפרד | מפתח - 7.5 ס"מ | 1 - 7.5 ס"מ | מפתח > 1 ס"מ | מ"ר | סידקי בלוק | 3 |

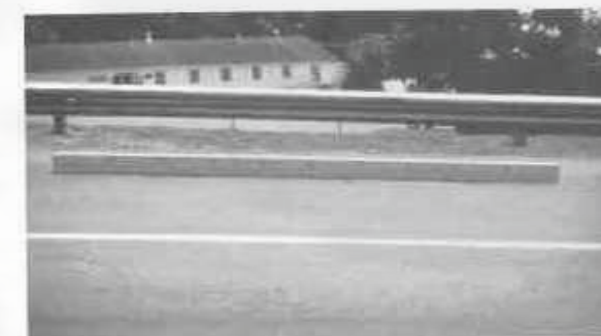
Figure 5a. Low-Severity Corrugation.

גליות (לפי תורת הנזקים) מתאפיינת בהופעה של סדרת בליטות או שקיעות עם כיוון הנסיעה. גליות נחשבת לנזק תפקודי עלולה להפריע לתנועה ולסכן רוכבי דו גללי (בנת"י גליות נמדדת בנפרד)

| הערות | קריטריונים להערכה | | | אופן המדידה | סוג הנזק | מספר הנזק |
|---|---|---|---|---|---|---|
| מופיע במרחקים של עד 3 מ' | הפרעות גסות לאיכות הנסיעה | הפרעות בינוניות לאיכות הנסיעה | הפרעות קלות לאיכות הנסיעה | מ' אורך | גליות | 5 |

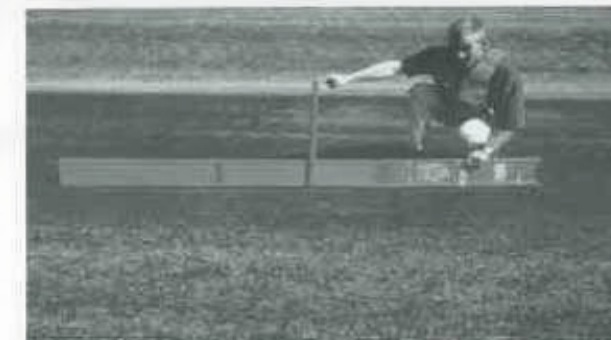
Figure 6a. Low-Severity Depression.

שקיעה מתאפיינת בהופעה של שקיעה עם כיוון הנסיעה.

| הערות | קריטריונים להערכה | | | אופן המדידה | סוג הנזק | מספר הנזק |
|---|---|---|---|---|---|---|
| | 5 ס"מ | 2.5-5 ס"מ | 1-2.5 ס"מ | מ"ר | שקיעה מקומית | 6 |

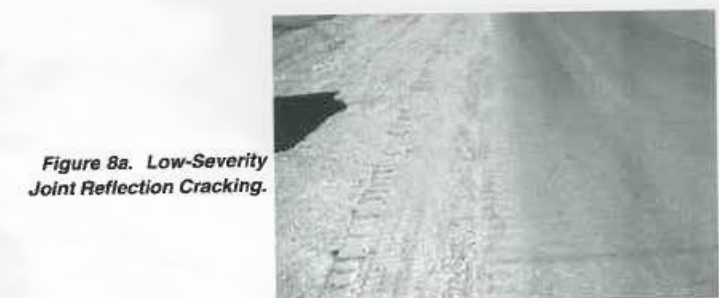
Figure 8a. Low-Severity Joint Reflection Cracking.

סדקי השתקפות התפר מתאפיינים בהופעה של סדקים מעל תפרים באזור של גשרים ו/או מעל פלטות בטון אחרות נזק זה חשב לנזק תפקודי עלול להפריע לתנועה ולסכן רוכבי דו גלגלי

| הערות | קריטריונים להערכה | | | אופן המדידה | סוג הנזק | מספר הנזק |
|---|---|---|---|---|---|---|
| אספלט מעל שכבת בטון | מפתח < 7.5 ס"מ<br>כל סדק עם שבירה מסביב | 1 - 7.5 ס"מ<br>סדקים סתומים וסדיקה קלה מסביב | מפתח > 1 ס"מ<br>סדקים סתומים | מ' אורך | סדקי השתקפות התפר | 8 |

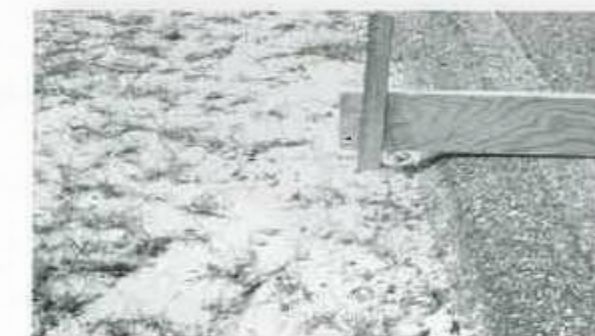
Figure 9a. Low-Severity Lane/Shoulder Drop-Off.

נפילת שוליים מתאפיינת בהופעה של הפרש גובה בין מיסעת האספלט (העליונה) לשוליים הגרנולריים. נחשב לנזק תפקודי עלול להפריע לתנועה ולסכן את כל סוגי הרכבים

| הערות | קריטריונים להערכה | | | אופן המדידה | סוג הנזק | מספר הנזק |
|---|---|---|---|---|---|---|
| | 10 ס"מ | 5 - 10 ס"מ | 2.5 - 5 ס"מ | מ' אורך | נפילת שוליים | 9 |

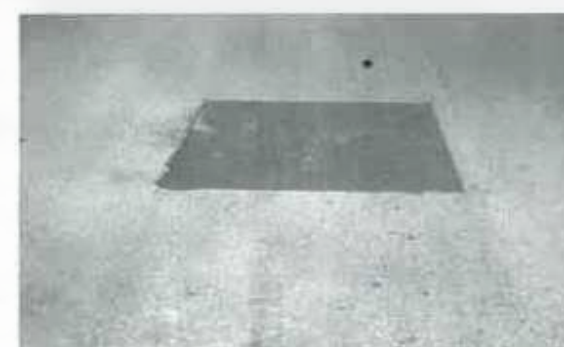
Figure 11a. Low-Severity Patching and Utility Cut Patching.

הטלאה איזור במיסעה בו הוחלפה שכבת אספלט מקורית בשכבת אספלט חדשה, על מנת לתקן את פני המיסעה. הטלאה תחשב תמיד כנזק.

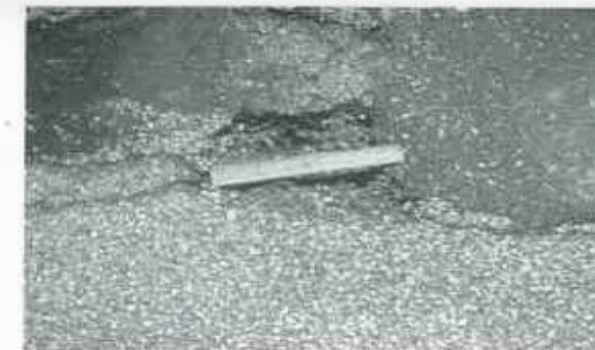
Figure 13a. Low-Severity Pothole.

בור יוגדר באם קוטרו עולה על 10 ס"מ ועומקו גדול מ 1.5 ס"מ.  
בורות יכולים להגיע לקוטר של עד 1.0 מטר.  
קצוות הבורות בד"כ שבורים ומחודדים עם קירות אנכיים.

הבורות גדלים בתהליך הנובע מחדירת מי נגר בשילוב של עומסי  
תנועה. נזק מבני ותפקודי חמור – עלול לסכן את כל משתמשי הדרך.

| קוטר<br>עומק- ס"מ | 10-20 ס"מ | 45 - 20 ס"מ | 45 - 20 ס"מ |

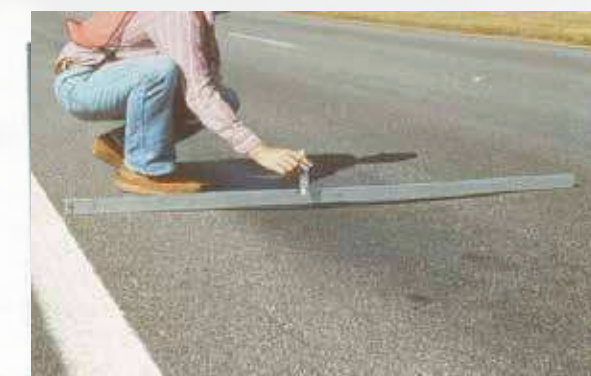
Figure 15a. Low-Severity Rutting.

חריצה שקיעות בפני המיסעה בנתיב הגלגל. לעיתים יש התרוממות אספלט משני צידי החריצה (חריצה פלסטית).  
ניתן לזהות נזק זה ע"פ רוב מיד לאחר גשם, כאשר מים מצטברים בנתיב הגלגל החרוץ. שיטת המדידה נדרשת בסקר של נת"י הינה איסוף אוטומטי, באמצעות סנסורים המורכבים ע"ג רכב הסקירה. נזק מבני ותפקודי חמור – עלול לסכן את כל משתמשי הדרך.

דרגות חומרה לפי נת"י  
נמוך: 6-13 מ"מ  
בינוני: 13 - 25 מ"מ  
גבוה: מעל 25 מ"מ

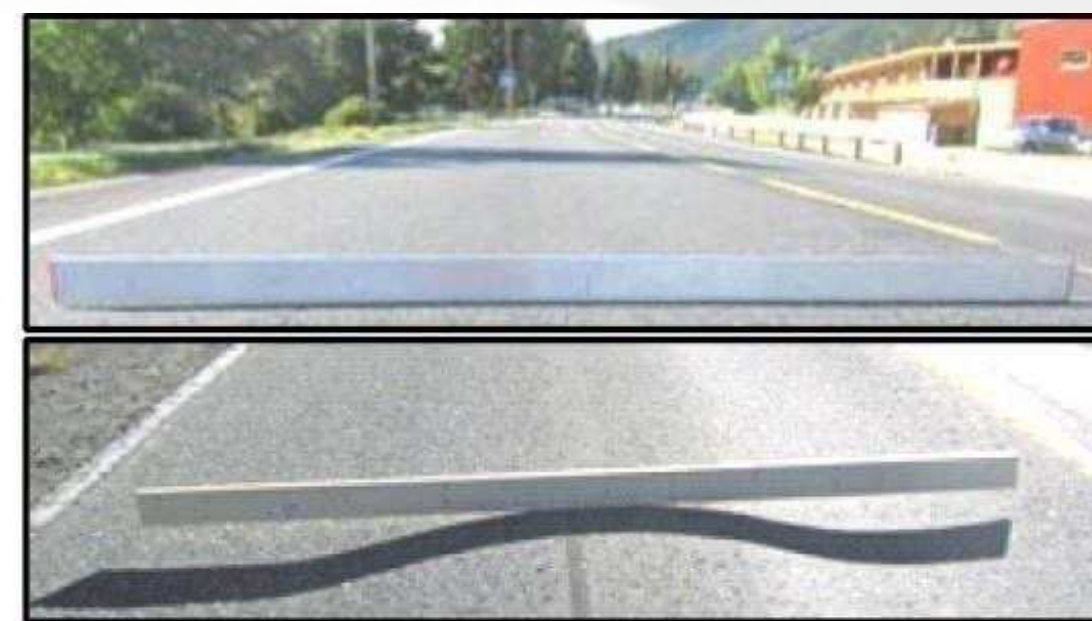
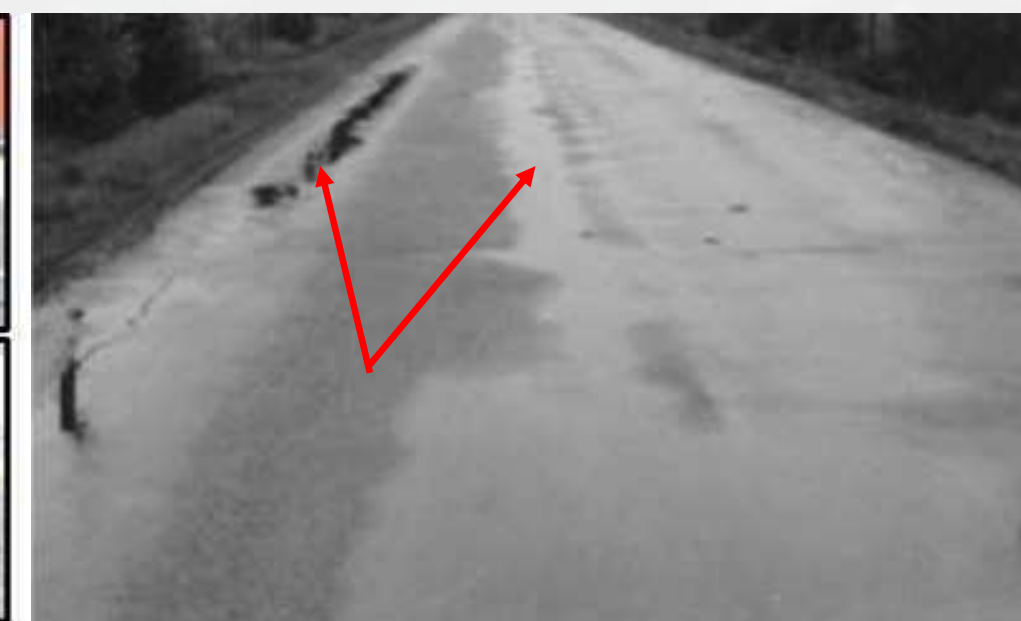
- Measure Resolution- continuously, every 1M
- The Depth in mm
- **Low**- 6-13mm, **Medium** 13-25mm, **High** above 25mm
- Fatigue, sinking and Water accumulation in the wheel path
- By LCMS

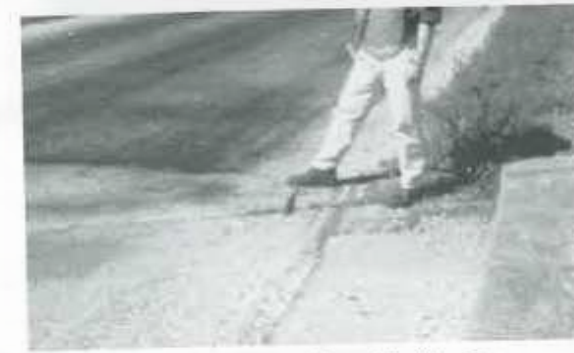
Figure 16a. Low-Severity Shoving.

דחיקה הסטה במפלס הכביש, נוצר רצף של גלים שקודקודיהם בכיוון הנסיעה והגורמים הפרעה לתנועה.  
סיבת הנזק: תנועה כבדה.

הנזק מואץ בשילוב עם תערובת אספלט לא מתאימה. או כתוצאה של חשיפה לממיסים. נזק זה אופייני לאיזורי צמתים ולכבישים בעלי שיפועים אורכיים גדולים.  
נזק מבני ותפקודי – עלול לסכן את כל משתמשי הדרך.

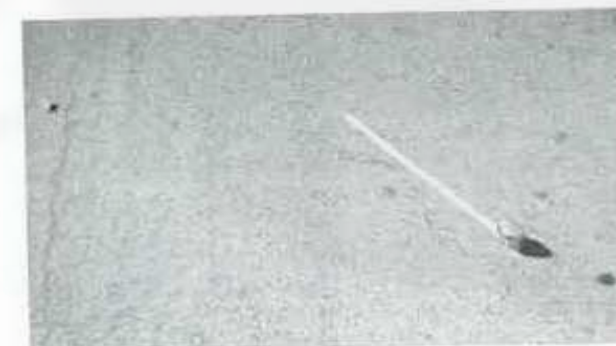
Figure 17a. Low-Severity Slippage Cracking.

סדקי סהרון צורתם כצורת חצי ירח לכיוון הנסיעה. הסדקים נוצרים כתוצאה מכוחות בלימה או היגוי הגורמים לפני המיסעה להתעוות ו/או להחליק ע"ג שכבת האספלט מתחת. הבעיה משוייכת לביצוע לקוי, בה אין הדבקה לשכבת האספלט מתחתיה.

אופייני למצוא סדקי סהרון באיזורים הרריים, בהם האספלט יושם בכיוון הירידה במקום בעליה. או לחילופין בכניסה לתחנות אוטובוס. נזק תפקודי למרות שהמקור מבני

| הערות | קריטריונים להערכה | | | אופן המדידה | סוג הנזק | מספר הנזק |
|---|---|---|---|---|---|---|
| חומרה לפי הדרגה הגבוהה שניתן לזהות | מפתח < 4.5 ס"מ<br>כל סדק עם<br>שבירה מסביב | 1 - 4.5 ס"מ<br>סדקים סתומים<br>וסדקה קלה מסביב | מפתח > 1 ס"מ | מ"ר | סדקי סהרונים | 17 |

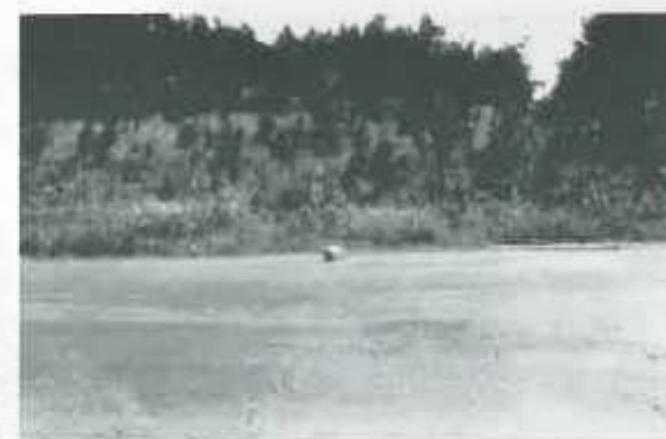
תפיחה נזקים בפני המיסעה אשר נוצרים באזורים עם שתית חרסתית אשר לא טופלה כראוי בעת הקמת מבנה הדרך.  
 דורש מיומנות רבה לזהות את הנזק. בדרגות החומרה הגבוהות מלווה בנזקים האחרים.  
 נזק מבני ותפקודי – עלול לסכן את כל משתמשי הדרך.

Figure 18. Example Swell. Severity level is based on ride quality criteria.

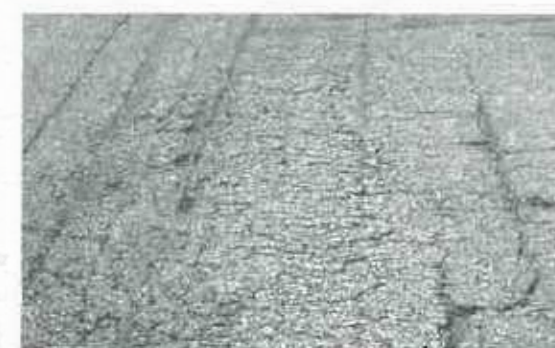
Figure 19b. Medium-Severity Weathering and Raveling.

בלייה והתפוררות נוצרים עקב התחמצנות הביטומן Weathering המדביק ומקשר בין האגרגטים, כתוצאה מאיבוד החומר המקשר, מתנתקים האגרגטים והדקים מהמיסעה. נזק זה מעיד על הזדקנות והתקשחות השכבה האספלטית ו/או נוכחות של תנועה כבדה מרובה עם תנאי ניקוז נחותים נזק תפקודי קל. קשה לזיהוי על פי נהלי נת"י רק דרגות חמורות מדווחות
